Referenz Cyclojekt®

Bauvorhaben: Mehrfamilienhaus in Berlin
Kessel Typ: Lindner & Sommerauer SL150T
Nennwärmeleistung: 150 kW
Baujahr: 2008
Brennstoff: Presslinge / Pellets

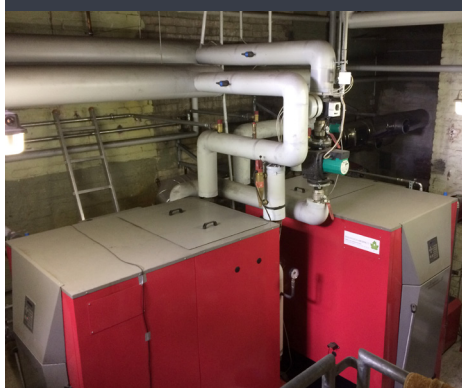
Die Zentralheizung in Berlin ist mit zwei Kesselanlagen mit je 150 kW Nennwärmeleistung ausgestattet. Mit ihr wird ein Mehrfamilienhaus mit mehr als 40 Parteien beheizt. Die Kessel werden mit Presslingen und Pellets bestückt. Der jährliche Verbrauch liegt bei ca. 120 Tonnen pro Jahr für beide Kesselanlagen.

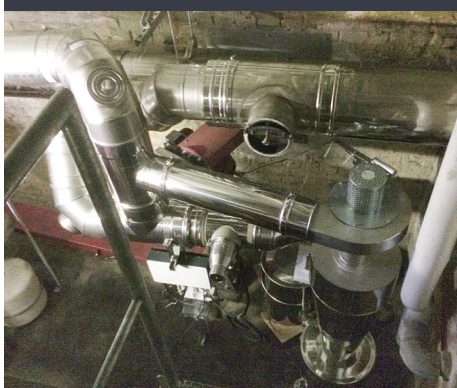
Dieser ließ sich schnell und mit wenig Aufwand in die bestehende Verbindungsleitung installieren, so dass die Anlage mit dem Staubabscheider am 8. November 2017 in Betrieb genommen wurde. Im ersten Schritt wurde nur eine Kesselanlage mit dem Cyclojekt® ausgestattet.

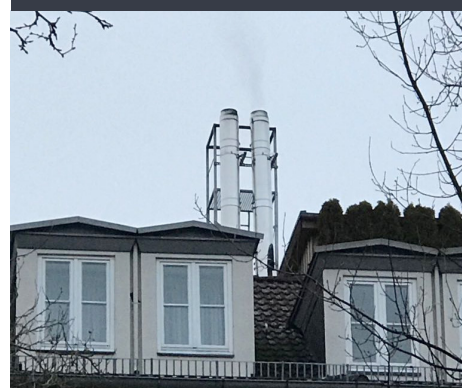
Bei Betrieb beider Kessel ist sehr schön die Auswirkung des Cyclojekts® zu erkennen. Bei der Anlage ohne Cyclojekt® ist eine deutlich dunkle Schlierfahne erkennbar. Bei Anlage mit Cyclojekt® ist diese verschwunden. Der zuständige Bezirksschornsteinfeger hob die Leistung des Cyclojekts® hervor und lobte die einfache Reinigung des Systems. Dem hat sich der Eigentümer nur anschließen können. Er signalisierte bereits eine Nachrüstung des zweiten Kessels mit einem Cyclojekt®.

Nach der Inbetriebnahme des Cyclojekts® wurde der Staubausschlag umgehend reduziert und die Beschwerden der Nachbarn ließen nach.
